# Stor renovering av slussportar utförd av Allblästring

– Det här är ett av våra större uppdrag, blästring och rostskyddsmålning av de två slussportarna i Hammarbyslussen. Varje port är 1200 kvadratmeter stor och arbetet tog sex veckor per slussport att genomföra, berättar Peter Tilder, verksamhetsansvarig på Allblästring AB.

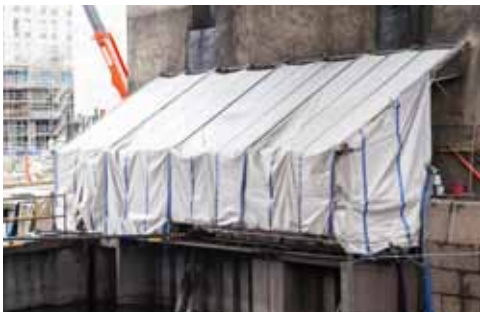
Arbetsområdet vid slussportarna var väl tillslutet för att inte riskera att släppa ut något avfall. ▲

släppa ut något avfall i denna känsliga, vatten-nära miljö. Cirka 60 ton blästermedel gick åt per port och vi redovisade hur mycket sand vi körde dit och hur mycket vi körde därifrån, för att säkerställa att inga utsläpp skett. Arbetsområdet var väl tillslutet, ventilation monterades för att skapa ett undertryck. Efter avslutat arbete, låg avfallet på botten i slussen och vi kunde effektivt suga ut dammet med en sugbil. Största möjliga miljöhänsyn togs i varje arbetsmoment under hela projektets gång.
