## Rostskydd av brolager

Nedan visas bilder av rostskydd av brolager. Saltsjöbanan, bro över Värmdöleden. Utfört enligt bronorm, Bro 2004. Momenten är:

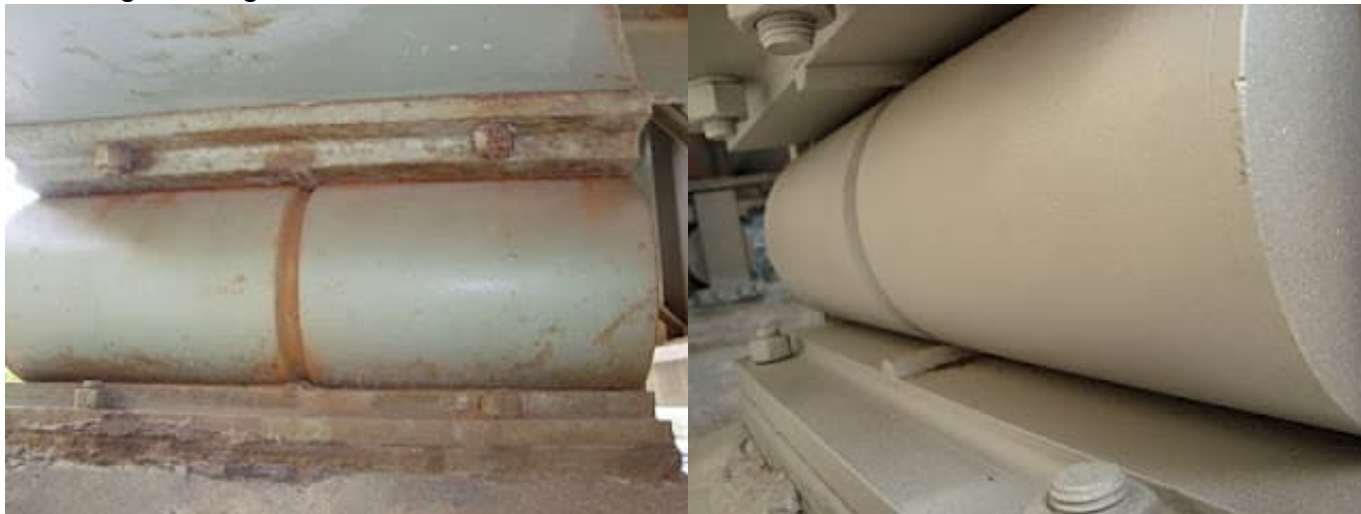
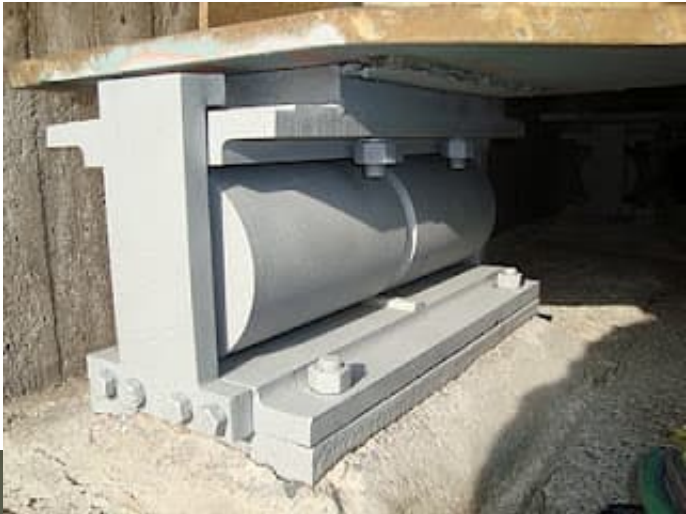
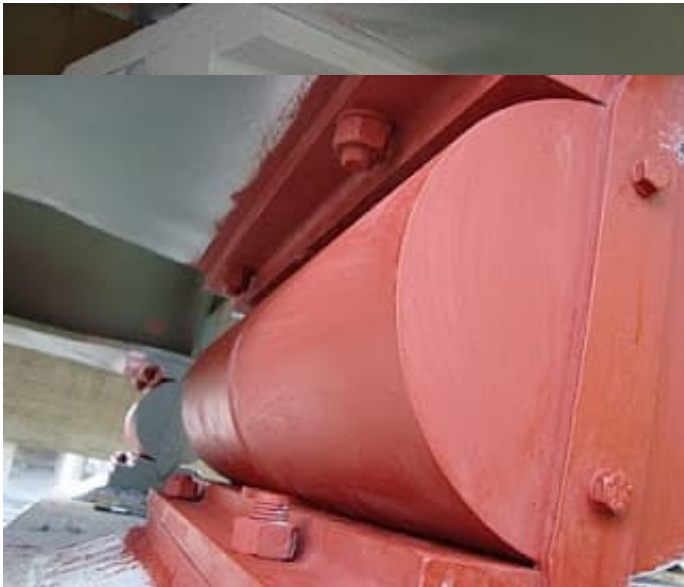
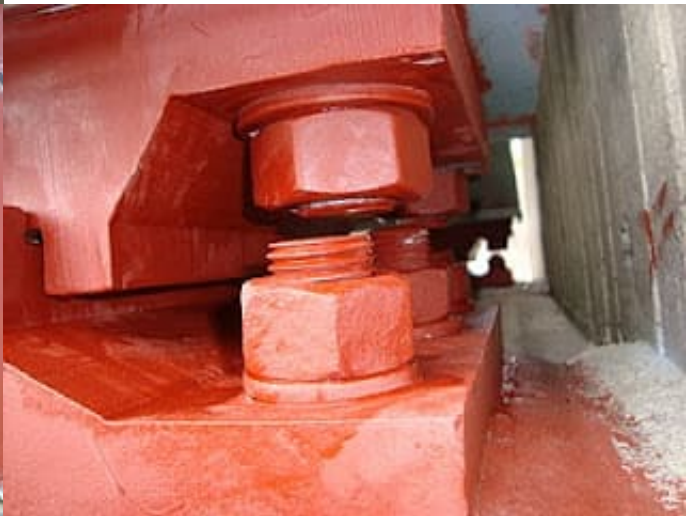
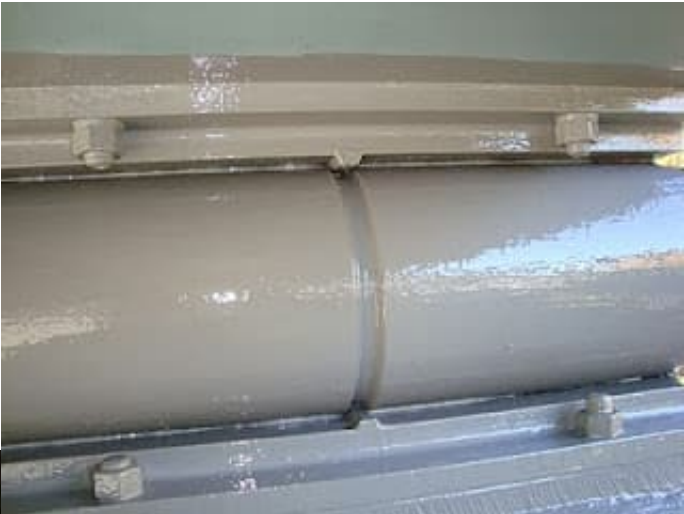
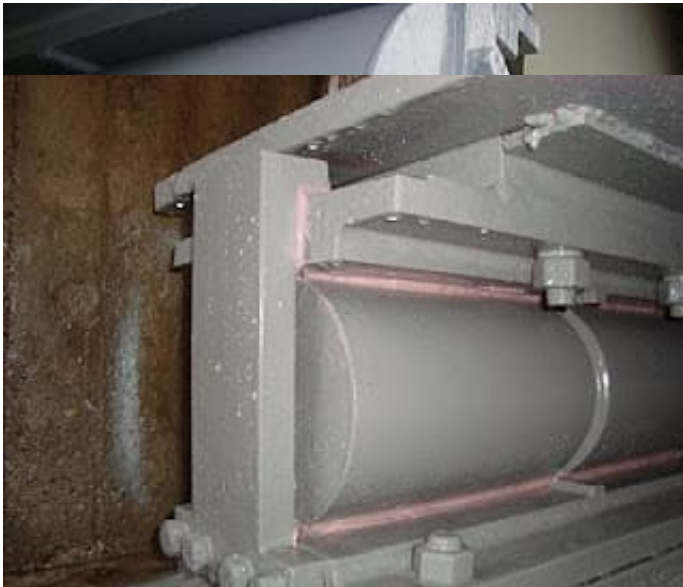
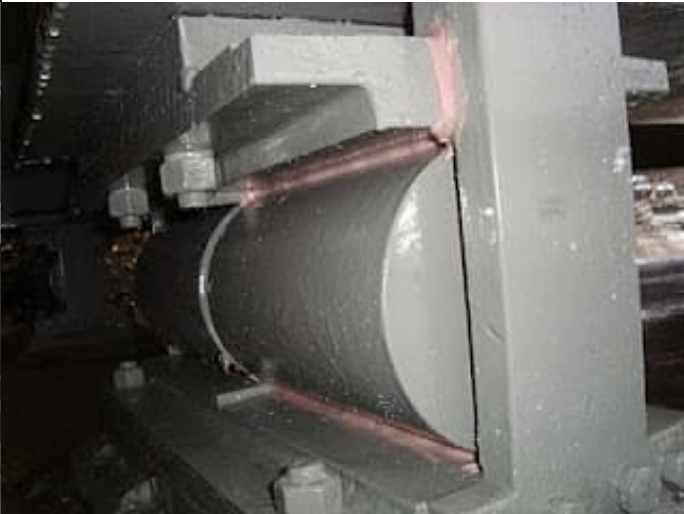
Högtryckstvättning

Blästring

Sprutförzinkning

Försegling (sealer)

Täckfärg (epoxi/polyuretan)

Infettning av rörliga delar
