Stor renovering av slussportar utförd av Allblästring

– Det här är ett av våra större uppdrag, blästring och rostskyddsmålning av de två slussportarna i Hammarbyslussen. Varje port är 1200 kvadratmeter stor och arbetet tog sex veckor per slussport att genomföra, berättar Peter Tilder, verksamhetsansvarig på Allblästring AB.

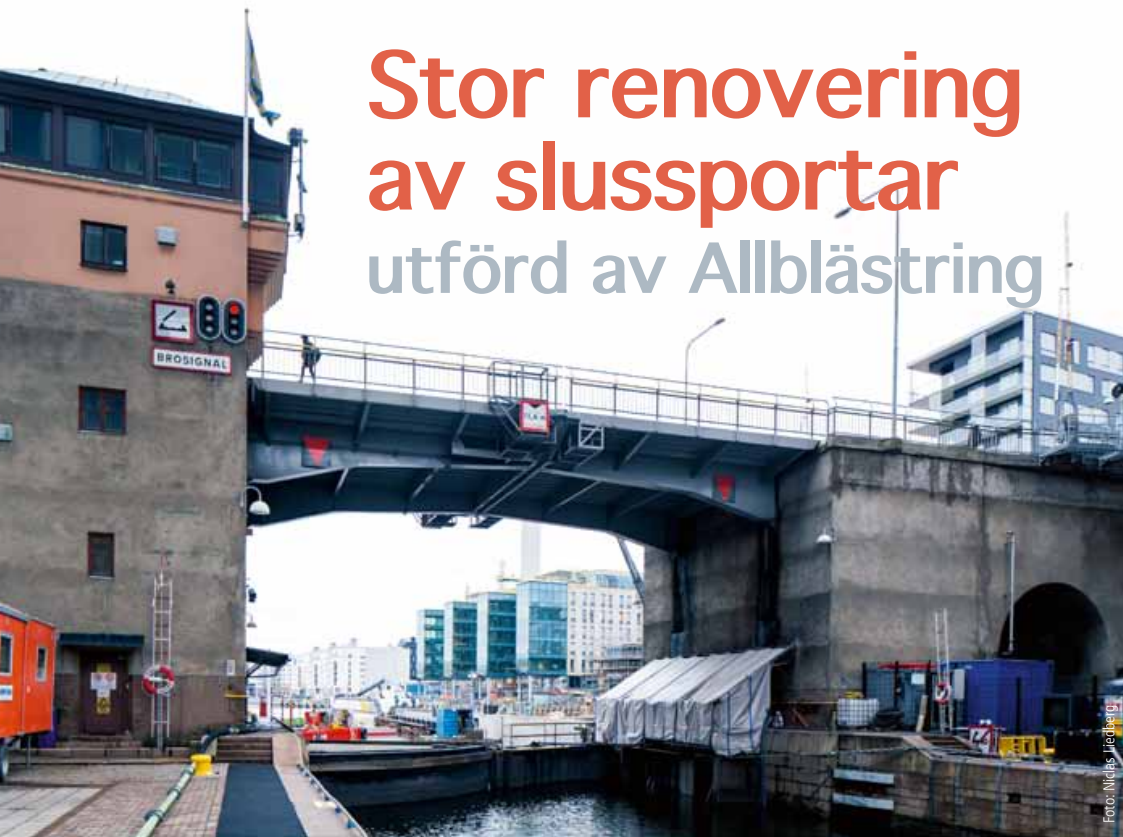
Tidigare under årens lopp har man endast gjort partiella insatser med att underhålla slussportarna men de hade aldrig förr helrenoverats. Stålkonstruktionerna var nu rostangripna och de måste blästras och rostskyddsmålas.

– Det började med att Stockholms Hamn-entreprenader torrsatte hela utrymmet där vi skulle arbeta. Därefter byggde vi ställningar, tvättade alla stålytor, gjorde rent botten och tog bort slam. Sedan blästrade vi allt, stålet besiktigades och nödvändiga reparationer i form av svetsarbeten utfördes av vår beställare. Vi blästrade på nytt och målade slutligen tre lager. Det tog längre tid att blästra än vi trodde då det var väldigt tjockt med färg på sina ställen. Då den gamla konstruktionen var nitad så innebar det också mycket handmålning, säger Peter Tilder.

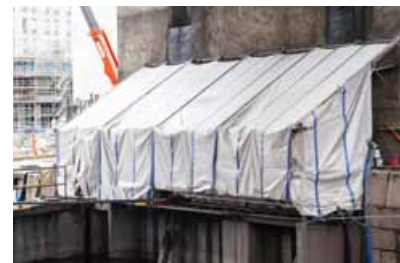
Arbetsområdet vid slussportarna var väl tillslutet för att inte riskera att släppa ut något avfall.

släppa ut något avfall i denna känsliga, vatten-nära miljö. Cirka 60 ton blästermedel gick åt per port och vi redovisade hur mycket sand vi körde dit och hur mycket vi körde därifrån, för att säkerställa att inga utsläpp skett. Arbetsområdet var väl tillslutet, ventilation monterades för att skapa ett undertryck. Efter avslutat arbete, låg avfallet på botten i slussen och vi kunde effektivt suga ut dammet med en sugbil. Största möjliga miljöhänsyn togs i varje arbetsmoment under hela projektets gång.
